EVALUASI TEKNIK ELEVASI JALAN UTAMA KAMPUS ITS SUKOLILO SURABAYA

RULY OKTAVIA SUPRIYANI
NRP 0331 1340000 068

DEPARTEMEN TEKNIK GEOMATIKA
Fakultas Teknik Sipil Lingkungan dan Kebumihan
Institut Teknologi Sepuluh Nopember
Surabaya 2018

TECHNICAL EVALUATION OF ELEVATION MAIN ROAD ITS CAMPUS SUKOLILO SURABAYA

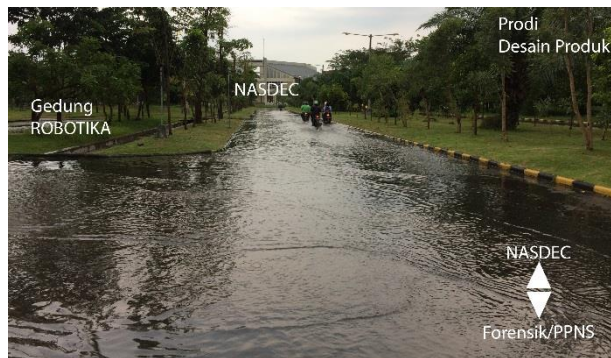
Gambar 4.2 Jalan Teknik Kimia (depan Gedung Robotika-Nasdec)

Dari bentuk potongan melintang jalan ini yang ditunjukkan pada lampiran gambar dengan judul profil melintang jalan utama kampus ITS segmen 1 (lembar 1 dan dua) telah memiliki drainase, namun pada jalan ini cenderung tergenang air hingga seluruh badan jalan dan hanya pada sisi barat (arah utara menuju BPPT) yang ditunjukkan pada gambar 4.2.

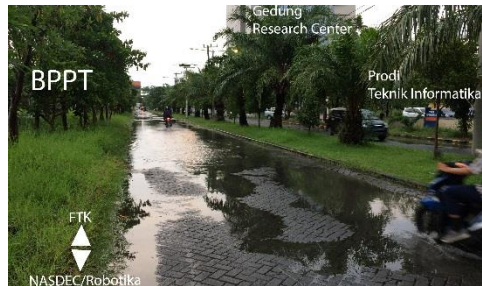
Gambar 4.3 Jalan Teknik Kimia (depan Gedung BPPT, Prodi Teknik Informatika)

Gambar potongan melintang segmen 2 ini terlampir pada lampiran profil melintang jalan utama kampus ITS Sukolilo segmen 2 lembar 3 dan lembar 4. Sisi ruas barat dan timur berdasarkan arah utara menuju FTK. Pada segmen ini, pada ruas barat merupakan lokasi genangan air yang cukup parah, yakni dimana genangan air hampir menggenangi seluruh badan jalan hal tersebut ditunjukkan pada gambar 4.3 dan 4.4.

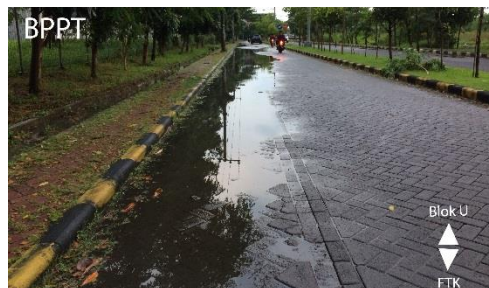
Gambar 4.5 Jalan Teknik Kimia (Samping BPPT/FTK-Blok U)

Pada sepanjang jalan ini cenderung tidak tergenang hampir pada keseluruhan ruas jalan, hanya pada sisi tepi jalan dan dalam jarak yang cukup panjang yakni $\pm 100\text{m}$, genangan tersebut hanya terdapat pada sisi ruas barat (utara menuju Blok U), sedangkan pada sisi timur tidak tampak adanya genangan. Berikut adalah gambar yang menunjukkan lokasi serta kondisi saat tergenang air;

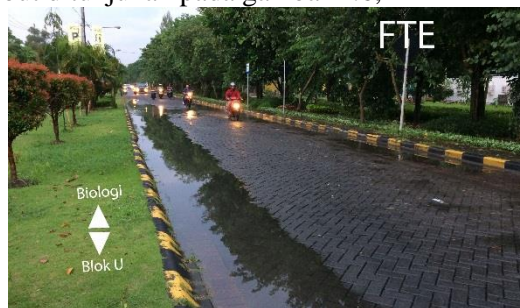
Gambar 4.6 Jalan Teknik Mesin (depan Prodi Material dan
Metalurgi – Fakultas Teknik Elektro) pada ruas sebelah
timur

Pada segmen ini, lokasi genangan air berada pada ruas timur (arah utara menuju Bundaran Biologi) yang tepat berada didepan Fakultas Teknik Elektro (FTE) bukti tersebut ditunjukkan pada gambar 4.6,

Pada gambar diatas menunjukan bahwa lokasi genangan tepat berada di punggung jalan, hal ini dapat dibuktikan juga dari hasil persentase kemiringan jalan

yang menunjukkan tanda *negative* serta elevasi tepi jalan yang diketahui lebih tinggi dibandingkan elevasi pada punggung jalan.

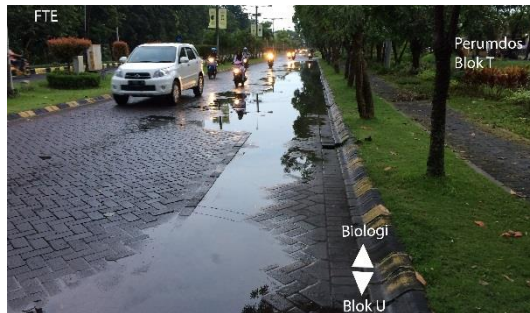
Gambar 4.7 Jalan Teknik Mesin (depan Prodi Material dan Metalurgi – Fakultas Teknik Elektro) pada ruas sebelah barat

Serta pada gambar 4.7 menunjukkan genangan air pada ruas barat yang tepat berada didepan danau 8. Hal ini disebabkan kemiringan melintang yang masih belum memenuhi standar.

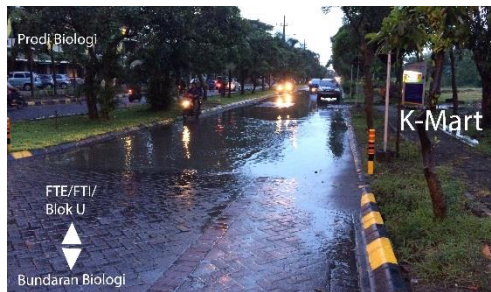
Gambar 4.8 Jalan Teknik Mesin (depan K-Mart)

Dari bentuk potongan melintang, tidak ditunjukkan adanya drainase, namun pada kondisi lapangan terdapat danau resapan air. Hali ini terjadi pada ruas sebelah barat (arah utara menuju bundaran biologi), berikut adalah gambar yang menunjukkan kondisi ruas sebelah barat tergenang air;

Hal tersebut dikarenakan air yang tidak dapat terbangun ke danau resapan akibat dari tersumbatnya saluran pembuangan air. Nilai persentase pada jalan ini juga menunjukkan angka yang kecil dan masih jauh dari standar kemiringan melintang, serta pada ruas timur terdapat tanda *negative* (-) dan pada seluruh titik potongan melintang yang menunjukkan bahwa kemiringan badan jalan menuju punggung jalan.

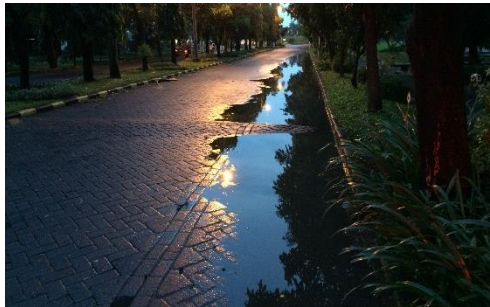
Gambar 4.9 Jalan Teknik Mesin (depan Fasor)

Pada segmen ini persentase kemiringan keseluruhan titik potongan melintang telah menunjukkan angka $\geq 1\%$ dan terdapat dua titik telah memiliki persentase yang memenuhi standar kemiringan melintang yakni ruas sebelah barat (arah utara menuju manarul) yang tepat berada didepan Fasilitas Olahraga (FASOR) titik CRS 0+100 dan CRS 0+150. Namun hal ini tidak memungkiri bahwa jalan ini tidak tergenang air, berikut adalah gambar 4.7 yang menunjukkan lokasi genangan air;

Meskipun genangan air hanya berada pada tepi jalan, namun tampak dari gambar tersebut bahwa genangan air hampir menggenang hingga badan jalan. Dari hasil persentase kemiringan memang masih belum memenuhi standar, namun angka yang ditunjukkan masih tergolong besar. Serta bentuk potongan melintang yang ditunjukkan pada lampiran 1. Profil melintang jalan utama kampus ITS Sukolilo Surabaya segmen 8 lembar 19, 20 dan 21, telah menunjukkan adanya drainase pada kedua sisi.

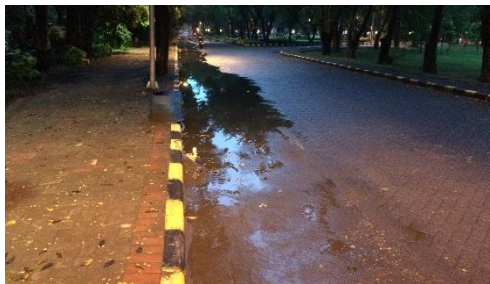
Gambar 4.10 Jalan Taman Alumni (depan Prodi Teknik Sipil dan Teknik Lingkungan)

Pada jalan Taman Alumni depan Prodi Teknik Sipil dan Teknik Lingkungan ini menunjukkan adanya kemiringan meskipun belum memenuhi standar. Namun terkadang terdapat beberapa genangan air pada sisi bahu jalan yang diakibatkan saluran pembuangan air yang sering tersumbat, sehingga air tidak dapat terbangun dengan cepat. Berikut adalah gambar yang menunjukkan kondisi jalan saat tergenang air;

Yang menjadi kondisi terparah jalan ini adalah, 5 dari 6 titik potongan melintang memiliki kemiringan badan jalan yang menuju punggung jalan. Hal ini pula yang menjadi penyebab lain dari seringnya terjadi genangan air pada sisi tepi jalan. Namun diketahui bahwa genangan air pada lokasi ini tidak parah dan sampai menggenangi badan jalan.
